Escola Politècnica Superior
d'Edificació de Barcelona

GRAU EN CIÈNCIES I TECNOLOGIES DE L'EDIFICACIÓ **PROJECTE FINAL DE GRAU**

PRÀCTIQUES SOBRE REHABILITACIÓ DE FAÇANES A **L'EMPRESA REVODUR, S. L.**

Projectista/es: Eduardo José Vilaplana Torres

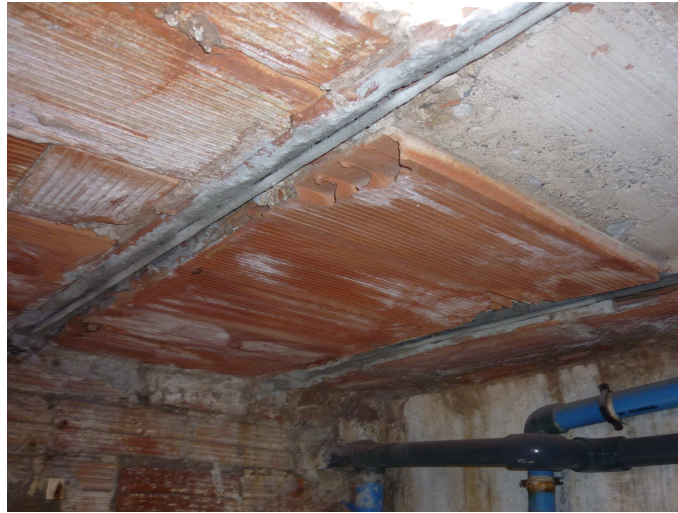
En el cas de les biguetes de la cambra de la maquinària de la piscina, es van picar i es va veure que el seu estat també era molt pitjor que el que es pensava. Per tant també s'havien de reforçar amb perfils IPN.

Fig. 4.3.46. Imatge de les biguetes de la zona de la piscina ja passivades. Font: pròpia (3/09/2013)

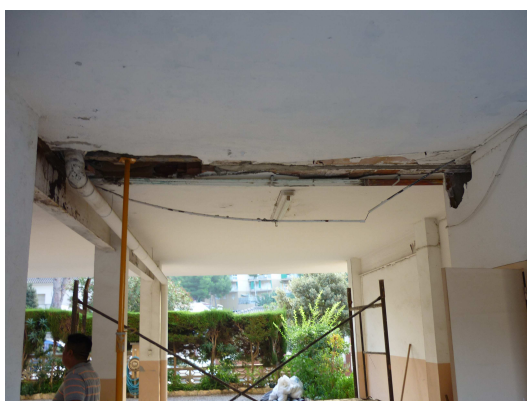
Fig. 4.3.53. Imatge de la bigueta a zona del pàrquing (dreta) reconstruïda i apuntalada llesta per a realitzar el reforç. *Font : pròpia (10/09/2013)*

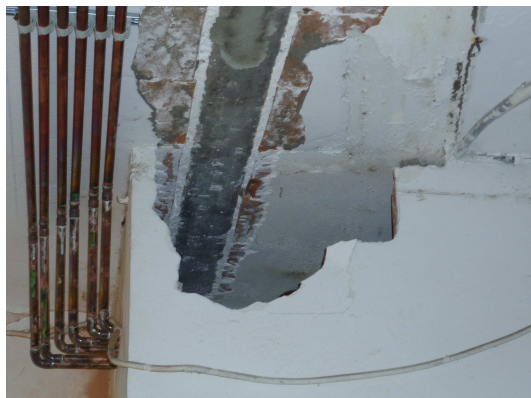
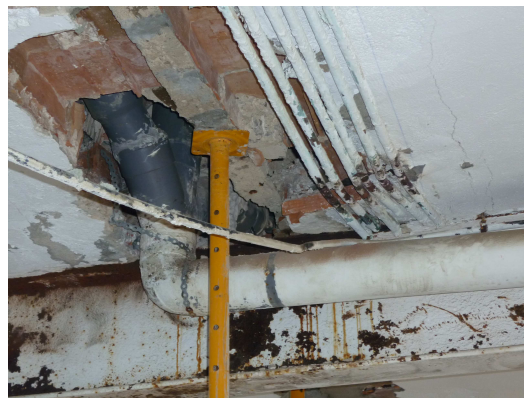
Fig. 4.3.54. Imatge de la modificació de tubs d'aigua.

Fig. 4.3.55. Imatge de la modificació del baixant.

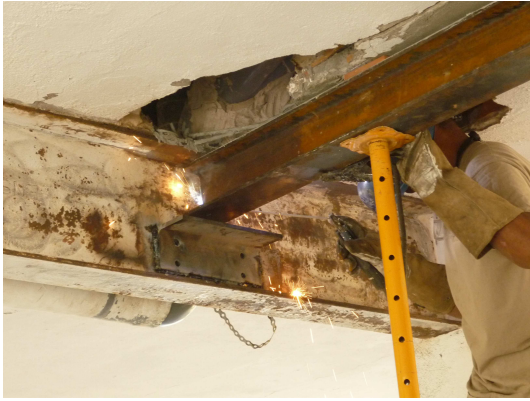
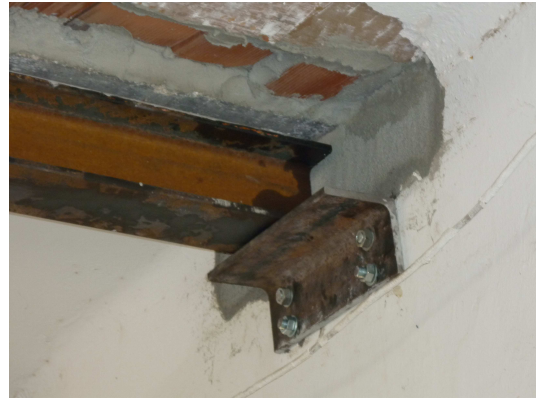
Figs. 4.3.56. i 4.3.57. Imatges de la col·locació del reforç de la bigueta a zona del pàrquing (esquerra).

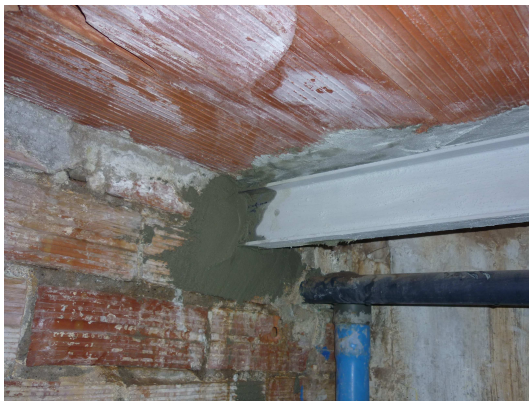
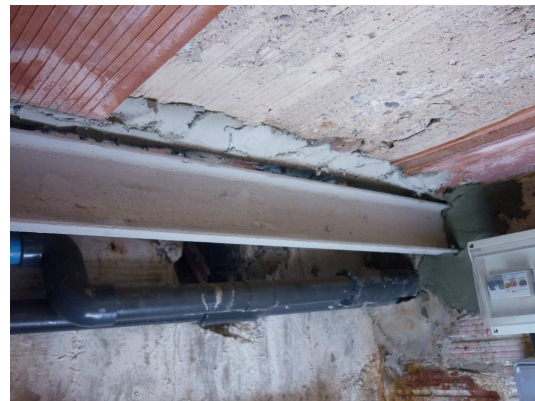
Figs. 4.3.58. i 4.3.59. Imatges de la col·locació del reforç de les biguetes a zona piscina, recolzada a la paret amb dau de formigó. *Font d'ambdues imatges: pròpia (10/09/2013)*

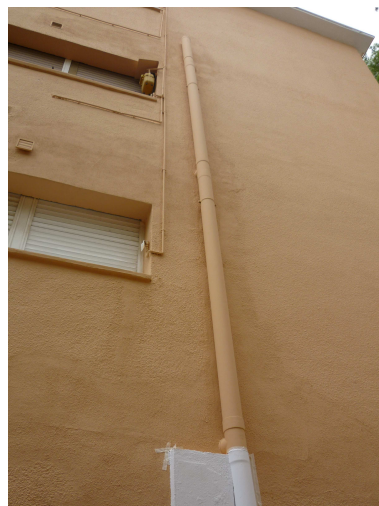
Fig. 4.3.60. Façana lateral ja acabada. *Font: pròpia (30/09/2013)*

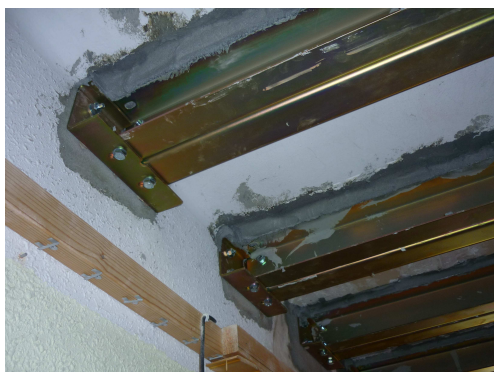
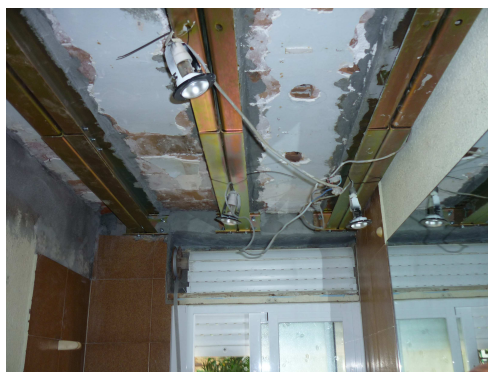
També vaig veure que en aquell moment ja s'havia realitzat el reforç estructural de les cinc biguetes d'un dels banys, al qual només li quedava el tapat del reforç amb un fals sostre de plaques de cartró-guix i el pintat del bany.

Figs. 4.3.61. i 4.3.62. Imatges del reforç de les biguetes del bany amb Mecanoviga en "H".

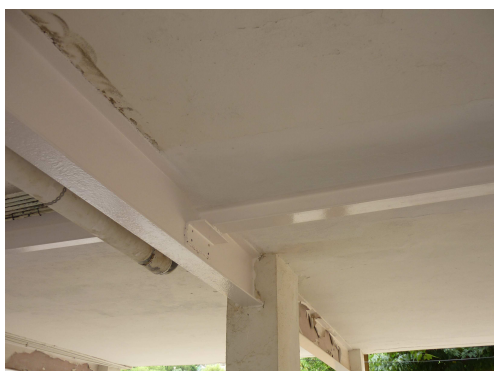
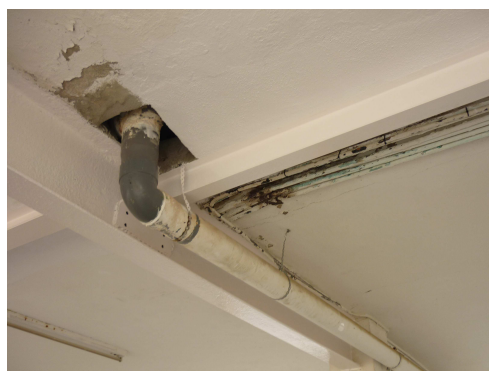
Pel que fa als reforços estructurals, el de la sala de la piscina ja estava acabat el dia de la visita anterior i el del pàrquing s'estava pintant en aquell moment i ja s'havia dut a terme l'esfaltat de la biga d'acer de suport de les dues biguetes.

Figs. 4.3.63. i 4.3.64. Imatges del reforç de les biguetes del pàrquing ja realitzat.

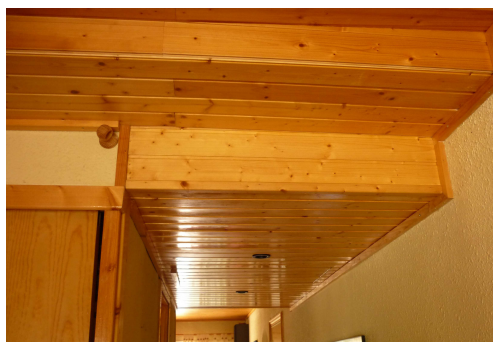
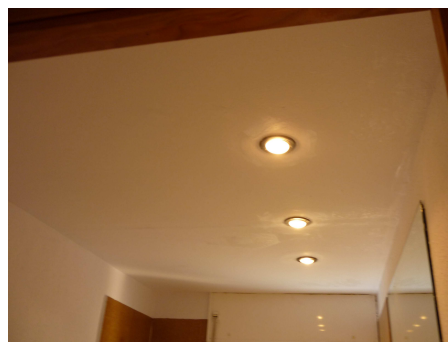
Figs. 4.3.65. i 4.3.66. Imatges del fals sostre de pladur col·locat després de realitzar el reforç del bany.
